Detaljregulering E18 Ytre ringvei

Fagrapport Forurensning

Innledende undersøkelser av forurenset grunn og sediment, samt syredannende berg

Oppdragsnr:	5206182
Oppdragsnavn:	Detaljregulering E18 Ytre ringvei
Dokument nr.:	NV42E18YR-YML-0006
Filnavn	Fagrapport Forurensning

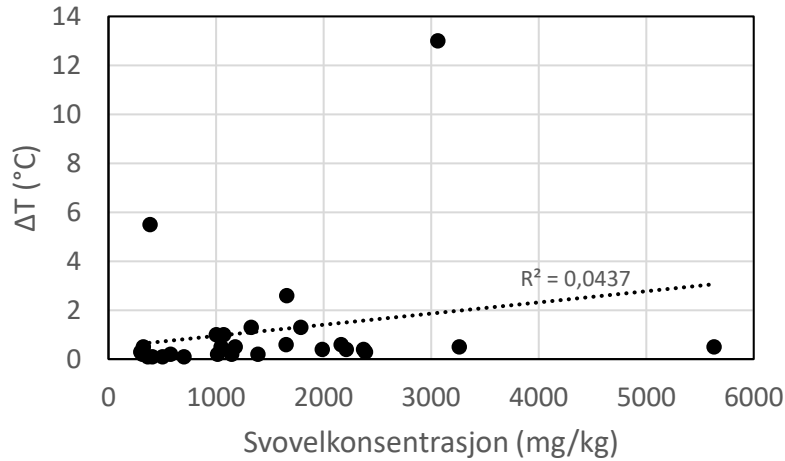
Figur 3-2: Temperaturendring basert på hydrogenperoksidtest vs. svovelkonsentrasjon. Det er ingen signifikant korrelasjon ($R^2 = 0,04$).

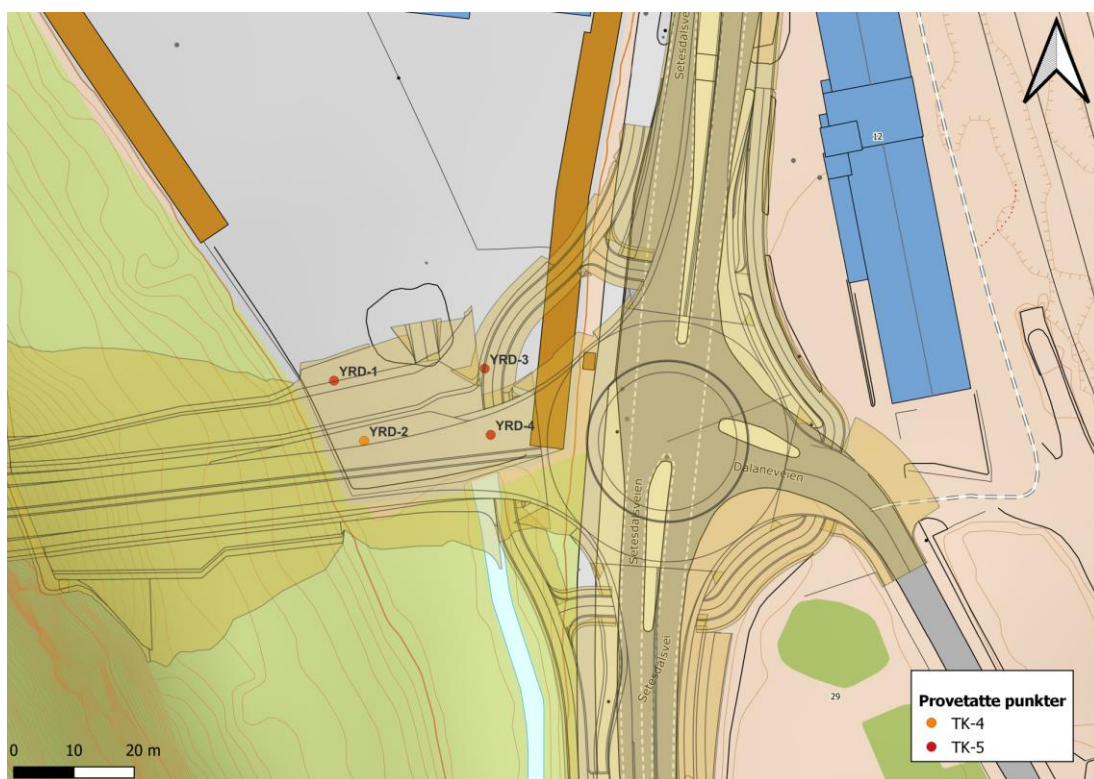
Resultatene for biltomta i Dalane viser til forhøyede konsentrasjoner av metaller og PAHer (Figur 4-2). Figur 4-2 viser høyest påvist tilstandsklasse i hvert prøvepunkt, dette tilsvarte tilstandsklasse 4 og 5.

Figur 4-2: Analyseresultatene for miljøgifter i jord på biltomta, Dalane. Verdiene er klassifisert etter TA-2553. Høyest påvist tilstandsklasse er vist i hvert punkt.

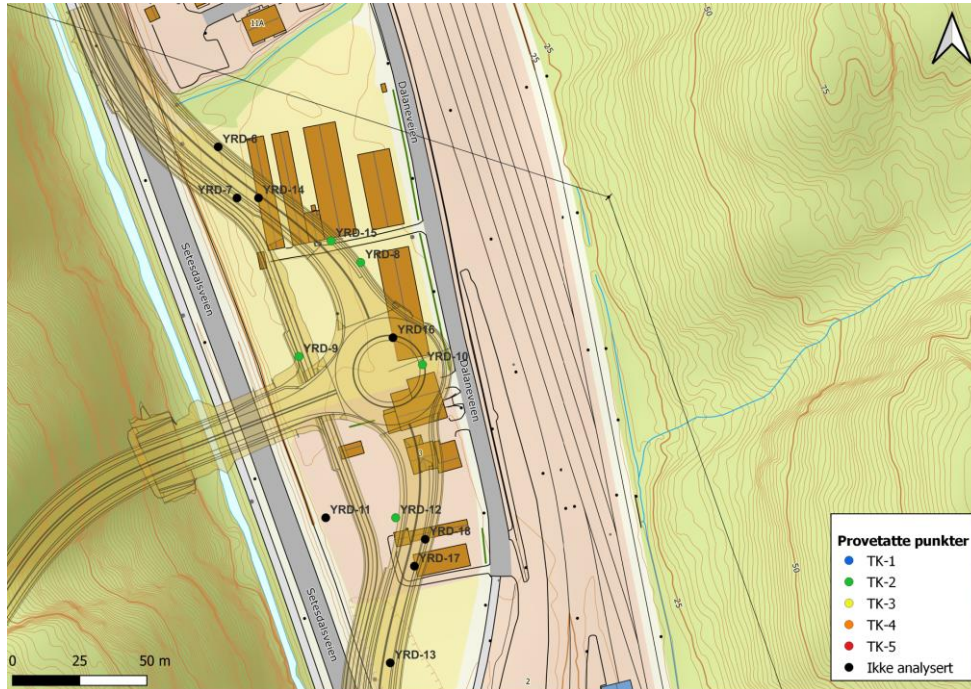
På drivhustomta viser resultatene lave konsentrasjoner for de fleste miljøgifter i henhold til TA-2553, og tilstandsklasse 2 for alle analyserte prøvepunkter (Figur 4-3 og Figur 4-4). Figur 4-3 viser høyest påvist tilstandsklasse i hvert prøvepunkt. Prøvene analysert for pesticider viser konsentrasjoner av DDT tilsvarende tilstandsklasse 1 i punkt YRD-8 og YRD-14 og tilstandsklasse 3 i punkt YRD-17 og YRD-18. Resten av punktene hadde konsentrasjoner tilsvarende

Figur 4-3: Analyseresultatene for miljøgifter i jord på drivhustomta, Dalane. Verdiene er klassifisert etter TA-2553. Høyest påvist tilstandsklasse er vist i hvert punkt.

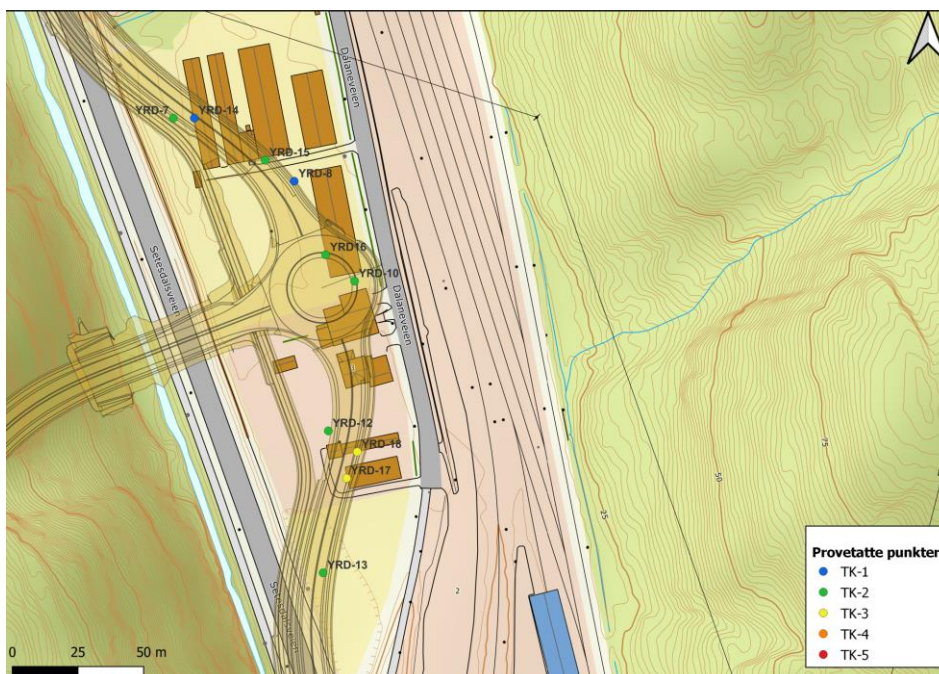
Figur 4-4. Tabellen viser også summen av DDD, DDE og DDT, da det kan antas like egenskaper i nedbrytningsproduktene DDD og DDE. Norconsult mener derfor at disse tre stoffene bør vurderes samlet mot grenseverdier for DDT.

Figur 4-4: Analyseresultatene for pesticider i jord på drivhustomta. Verdiene er klassifisert etter TA-2553 og forurensningsforskriftens «vedlegg 1 normverdier». Høyest påvist tilstandsklasse er vist i hvert punkt for samlet sum av DDD, DDE og DDT.

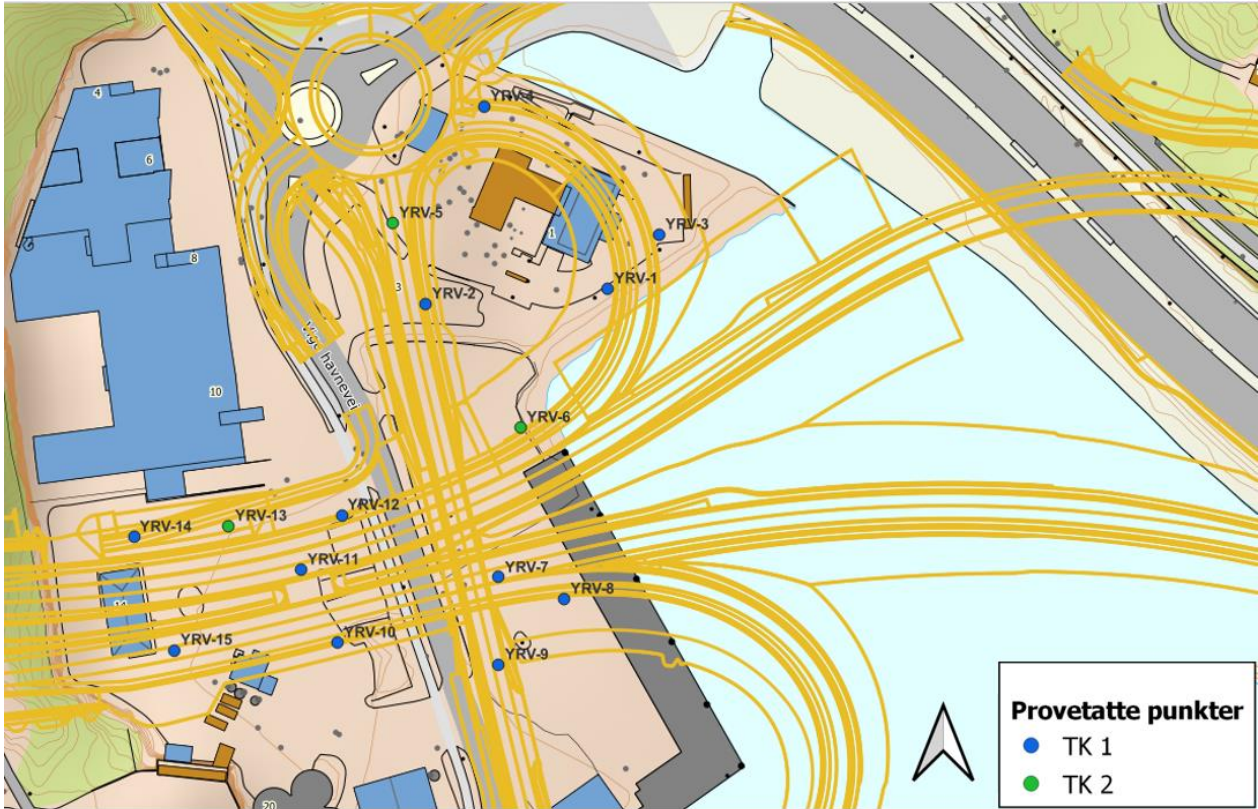
I Vige viser analyseresultatene lave konsentrasjoner av de fleste analyserte stoffer tilsvarende tilstandsklasse 1 og 2 (Tabell 4-4 og Tabell 4-5). Punkt YRV-5 viser tilstandsklasse 2 for ulike PAHer. Punkt YRV-6 og YRV-13 viser konsentrasjoner av oljeforbindelser tilsvarende tilstandsklasse 2. Figur 4-5 viser en oversikt over plasseringen for prøvepunktene og høyest påviste tilstandsklasser for hvert punkt.

Figur 4-5: Analyseresultatene for miljøgifter i jord i Vigje. Verdiene er klassifisert etter TA-2553.

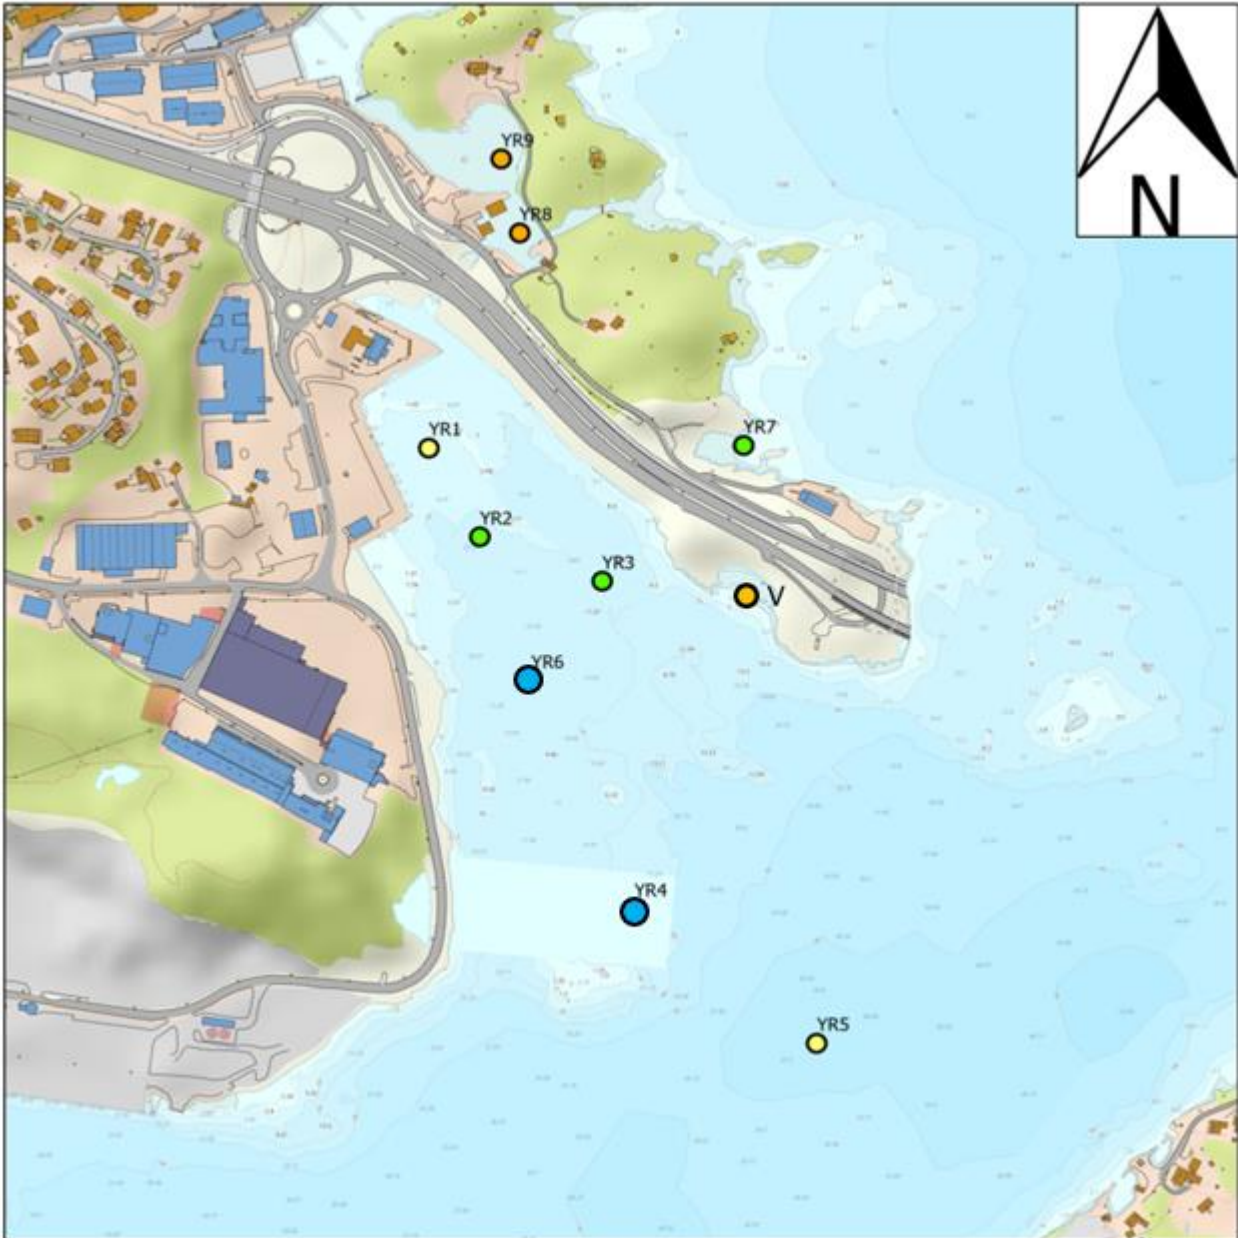
Alle forurensningsparametere er i tilstandsklasse 2 eller bedre.

Figur 5-3. Prøvepunktene i 2021 i Vigebukta, Narviga og nord for E18 med farger tilsvarende tilstandsklasser i veileder M-608.

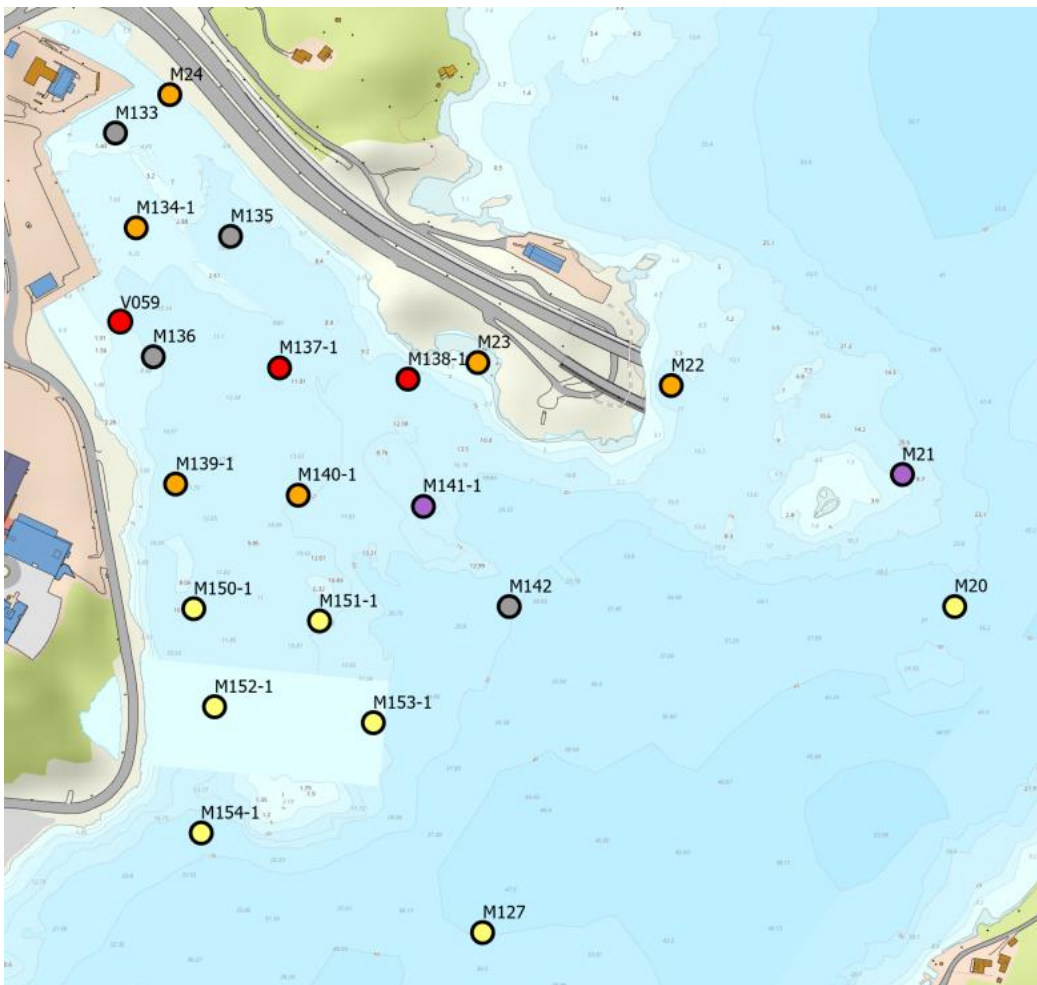
Alle undersøkelser er klassifisert etter veileder M-608 og vist med fargekoder i Figur 5-4 Tidligere resultater viser at sedimentene i Vigebukta er forurenset til tilstandsklasse 2 til 5. Det er funnet høye konsentrasjoner av ulike PAH-forbindelser, men også for PCB, TBT og ulike tungmetaller. Høyest forurensningsgrad er funnet innerst i Vigebukta, med avtakende forurensningsgrad mot sørøst.

Prøvene i 2021 innenfor tiltaksområdet i Vigebukta indikerer at forurensningsgraden i sedimentene har blitt bedre siden forrige større prøvetaking i 2008.

Figur 5-4. Kart over tidligere prøvetaking i Vigebukta der forurensningsgraden i sediment er fargekodet iht. veileder M-608. Grå farge betyr steinfylling eller ingen prøve. Lilla farge betyr at deteksjonsgrensen er høyere enn grenseverdien TK III/III.

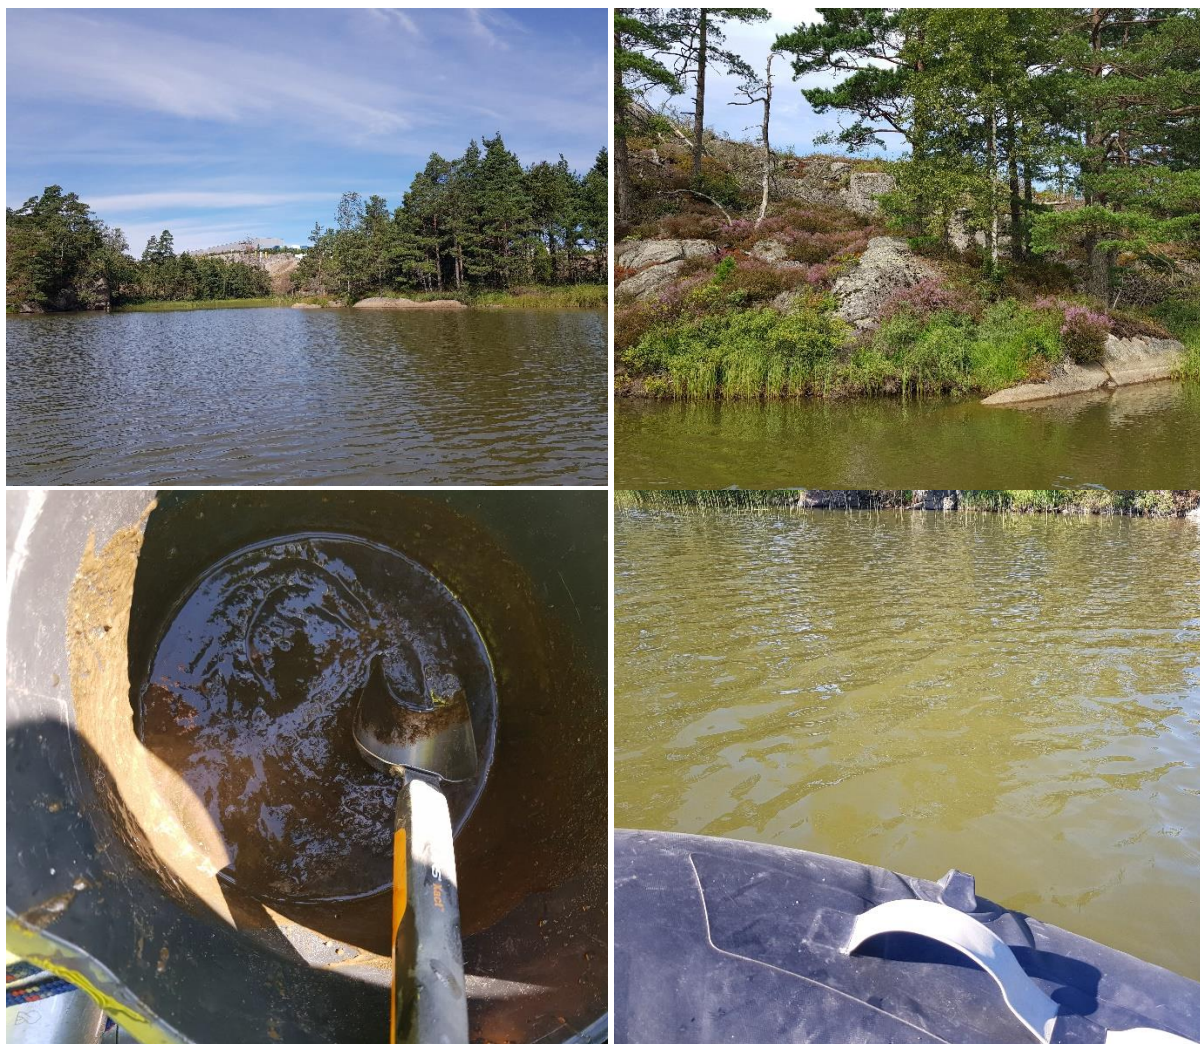
Ved prøvetaking ble det observert høy turbiditet i begge vannene, dette var til tross for at anleggsarbeidene til E39 Kristiansand vest – Mandal øst ikke hadde aktivitet i området. Sedimentene minnet om mudder/dy og var tilsvarende i alle områder. I grunne områder, spesielt i nordre vann, var det mye vannplanter.

Figur 6-1. Bilder fra prøvetaking av Øygardsvatn.
