Oppdragsnr.: 5206182 Dokumentnr.: NV42E39YR-YML-NOT-0003

Til: Nye veier
Fra: Norconsult
Dato: 2023-10-31

► Narviga - Strømningsforhold

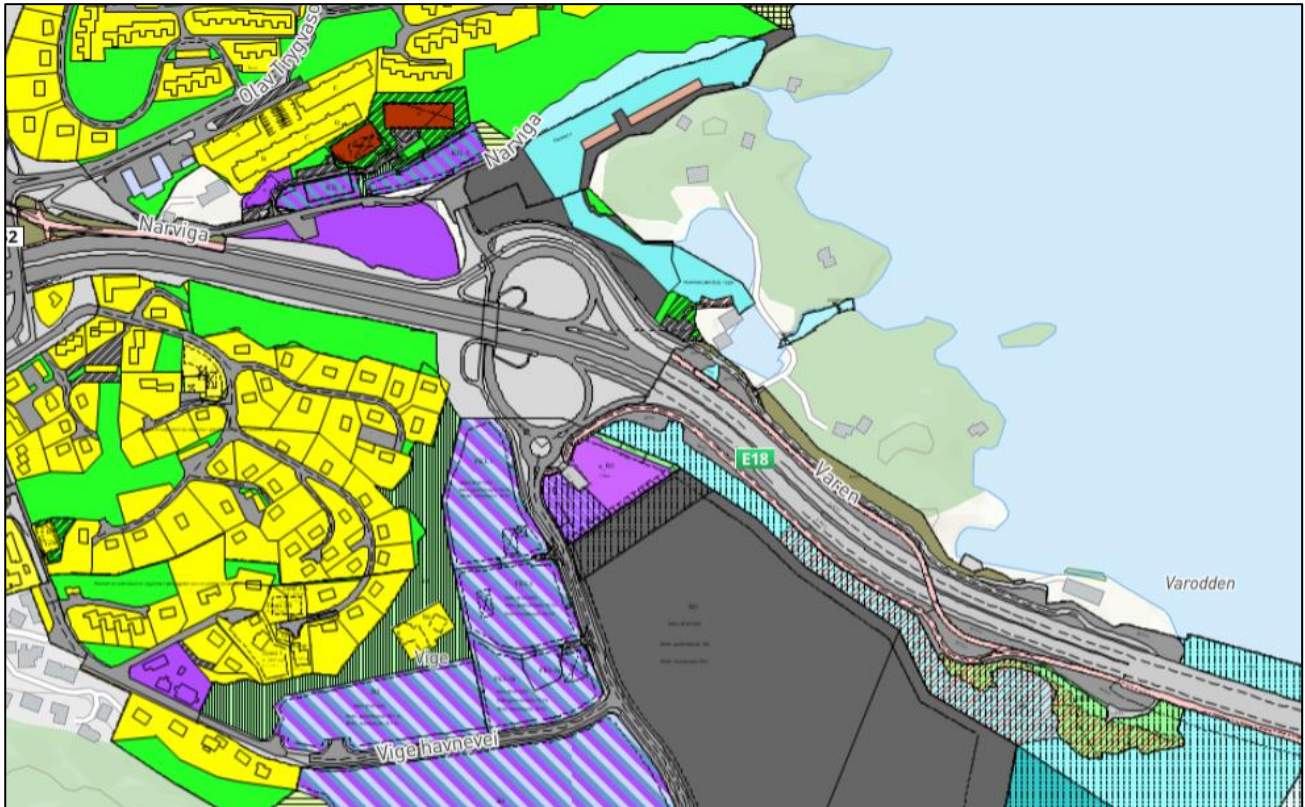
Figur 2. Gjeldende reguleringsplaner hentet fra Kristiansands kommune sine hjemmesider.

I gjeldende reguleringsplan «E18 ny Varoddbru» er forbindelsen mellom de to sjøområdene videreført ved at det er satt av arealer for en lengere vannkanal med 20 meters bredde mellom fremtidig havneformål og eksisterende E18, se Figur 2. Ny E18 Ytre ringvei, og nytt kryss i Vige, krever utfylling av de indre delene av bukta i Vige (se Figur 1), og det er derfor gjennomført en vurdering av behovet for en lengre vannkanal tilsvarende tidligere regulering. I tillegg er det vurdert mulige konsekvenser av å stenge kanalen mot sør og mulige avbøtende tiltak i denne situasjonen.

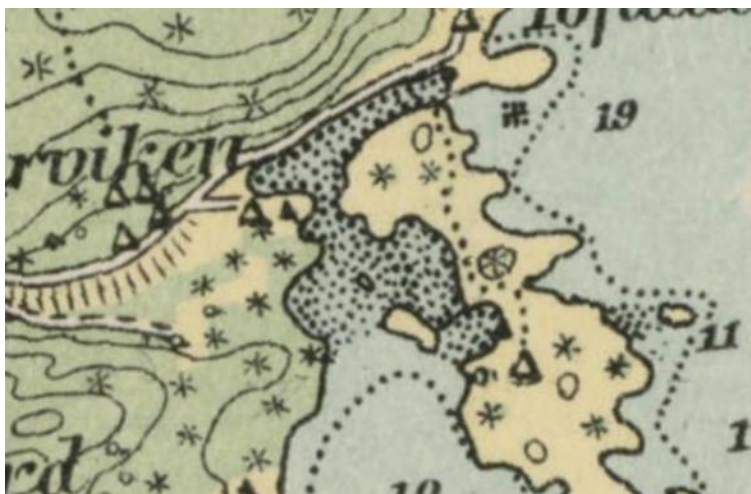
1922: Narviga er helt åpen mot sør, og det er kun en liten forbindelse i nord.

Strømningsforhold i Narviga har historisk sett blitt endret flere ganger i forbindelse med fyllinger for dagens E18. Før det ble etablert vei på denne strekningen var den en del av bukten i Vige. Historikk for utfylling i Narviga er vist i bildeserie under.

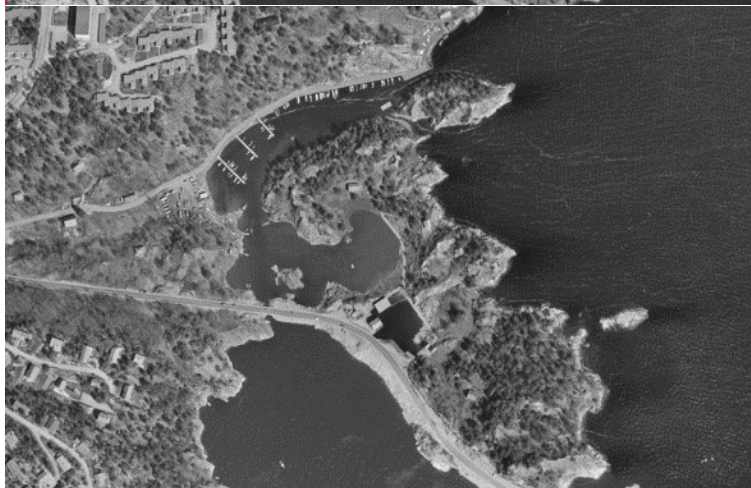
1978: Kanalen nord i Narviga er sprengt ut.

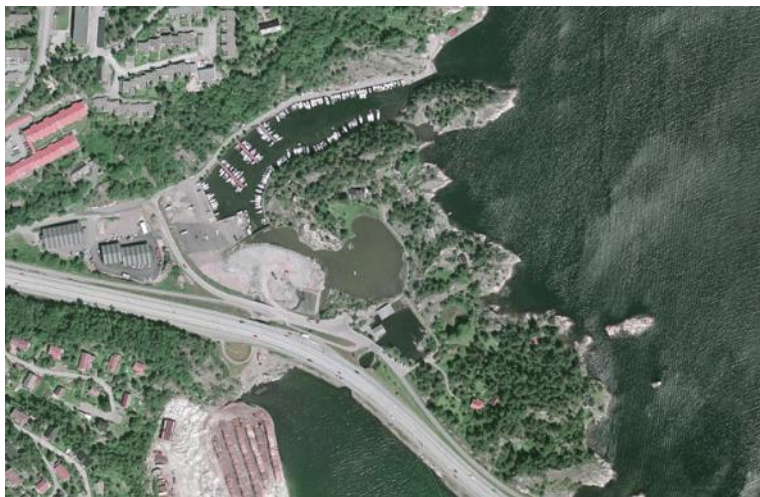
2000: Den ene kanalen mot sør er stengt. Vannfargen i bassenget i midten tyder på lite vannutskifting.

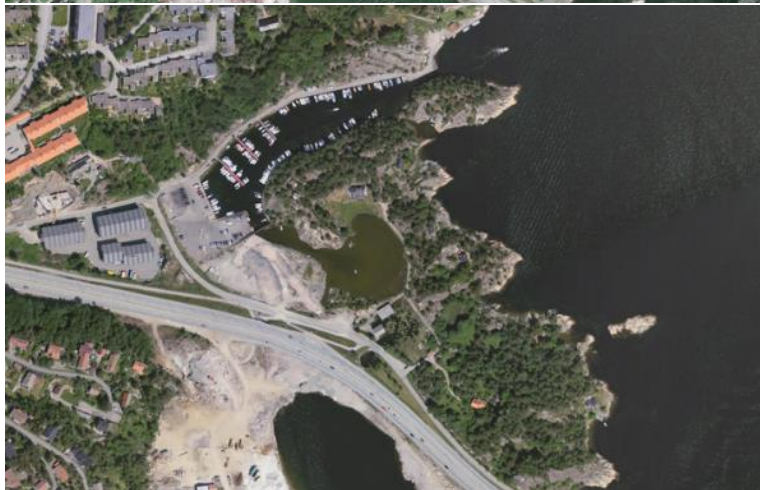
2005: Begge kanaler i sør er stengt. Tydelig algevekst i sørlige basseng.

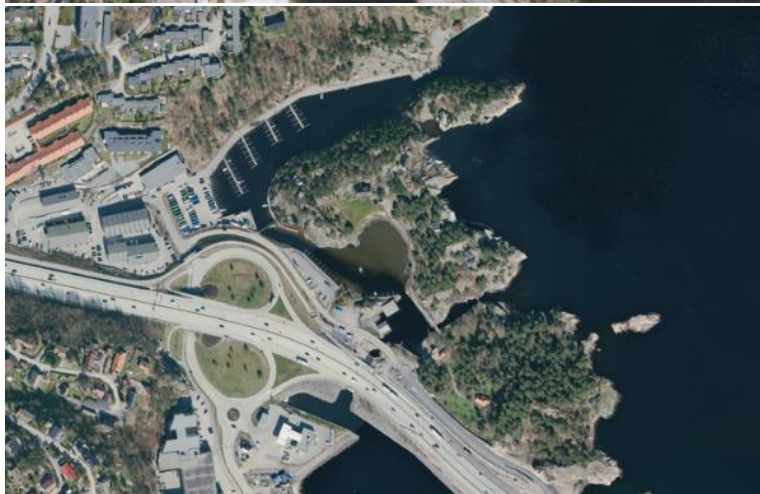
2019. Mellom 2005 og 2008 blir kanalen i sør åpnet igjen. Samtidig blir det sprengt ut en ny kanal mot øst. Det blir også mudret. Dette er dagens situasjon.

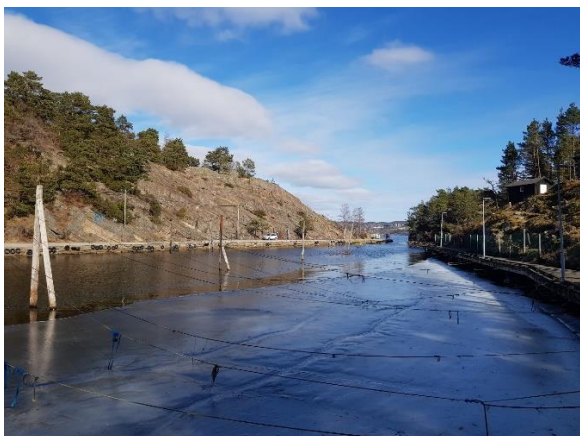
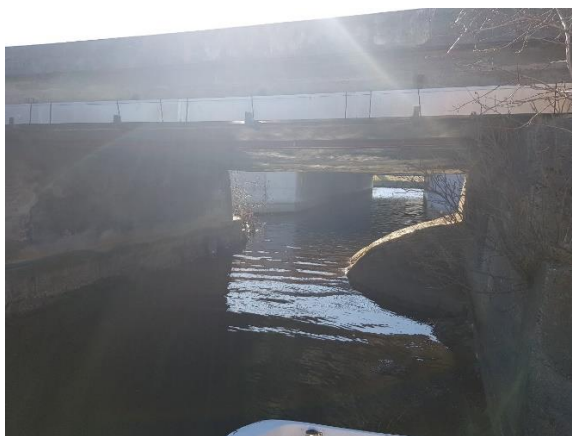
Figur 4. De største åpningene fra Narviga. Til venstre ses åpningen fra småbåthavna (1) og til høyre åpning i kulvert under vei (2).

1. **Innseiling til småbåthavn** med ca. 5 meter bredde og antatt 2 meters dyp.
2. **Kulvert under vei.** Det er to påfølgende kulverter med ca. 3 - 5 meters bredde og anslagsvis rundt én meters dybde. Variasjonen i bredde kan ses til høyre i Figur 4. Det er denne åpningen som i første rekke vil kunne påvirkes av utbygningen av E18 (og evt. utbygning av havnen).
3. **Åpning gjennom kanal.** Bredden er rundt 5 meter. Dybden er ikke kjent, men det antas å være like grunt som resten av området.
4. **Liten naturlig åpning** som er svært grunn og går tørr ved lav vannstand. Åpningen antas å ha neglisjerbar effekt og blir sett bort fra videre i notatet.

høyeste og laveste årlige vannstand 121 cm. Bildene i Figur 4 til Figur 6 ble tatt ved en vannstand på ca. 20 cm over sjøkartnull.

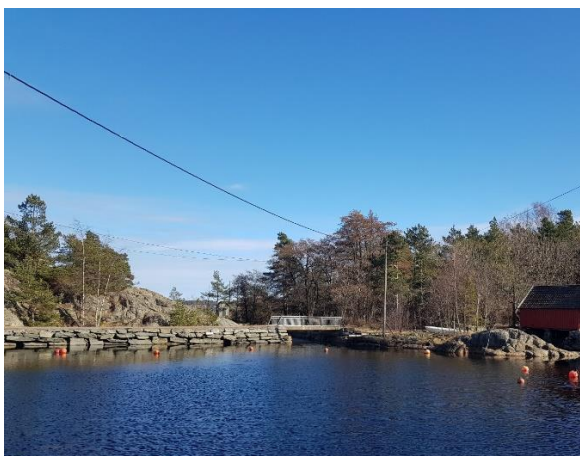
Figur 5. Åpningen (3) har form som en liten kanal. Til venstre ses åpningen fra inne i Narviga og til høyre forbindelsen videre ut mot fjorden.

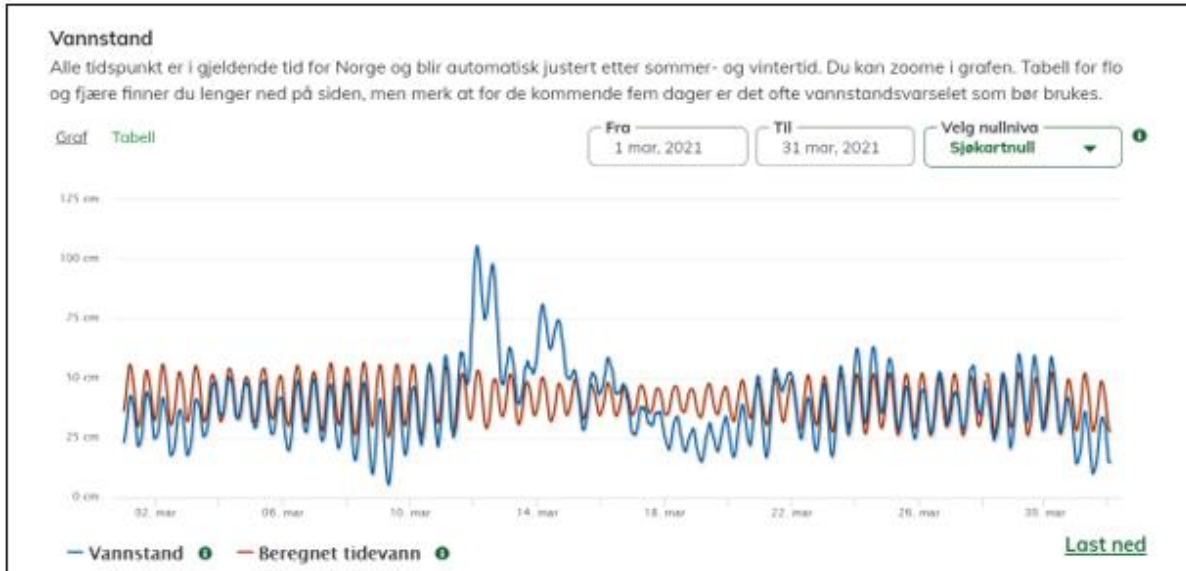
Figur 8. Anslåtte variasjoner i vannstand gjennom mars 2021.

Figur 8 viser en tidsserie for mars i år av teoretisk tidevann (rød linje) og faktisk vannstand korrigeret fra nærmeste målestasjon (blå linje). En ser at det er små tidevannsendringer gjennom hele periodene med en markant værrelatert økning av vannstand midt i måneden.

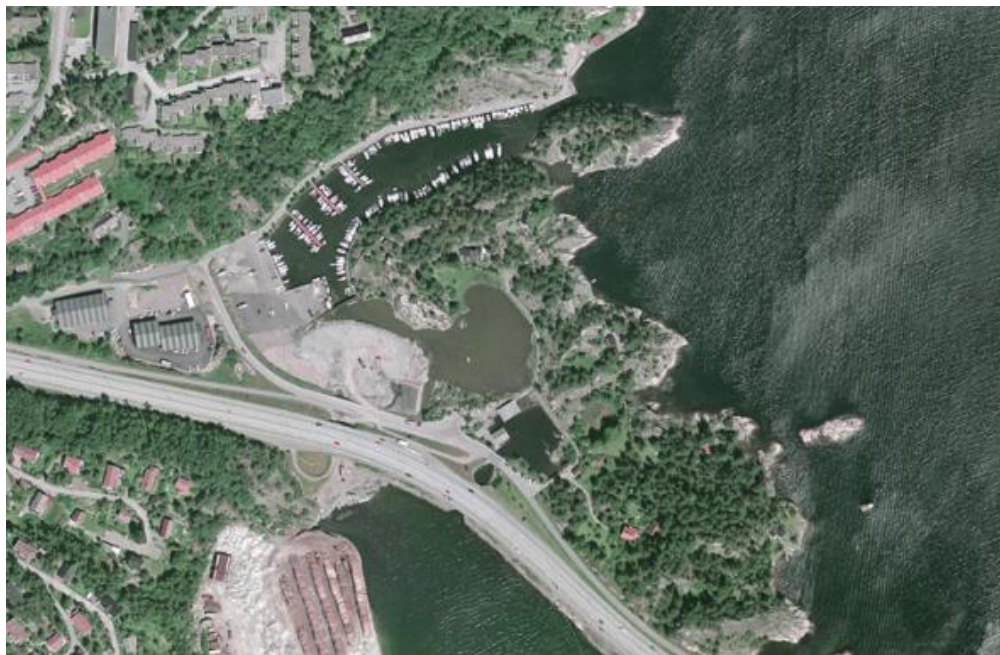
Figur 10: Situasjon i Narviga i 2000. Stengt forbindelse mellom de to indre buktene i Narviga.

Figur 10 viser situasjonen i Narviga i 2000. Det var da ingen forbindelse mellom de to indre buktene i Narviga. Fargen på vannet i den midtre bukten indikerer at vannutskiftningen var dårlig på dette tidspunktet. Denne situasjonen vurderes å være sammenlignbar med en løsning uten forbindelse til Vigebukten, hvor vannutskiftningen skjer gjennom kanal 1 og 3, i figur 3, som forventes å gi lite strømning gjennom Narviga.
